FAMILJEN PRINTZ HUSFAKTA • Husets byggnadsår: 1929. Boyta: 180 kvm i två plan. Källarens storlek/byggnadsyta: 90 kvm. Uppvärmning: Luft/vattenvärmepump, insatt 2009 (radiatorer i original från 1929), plus extra värme från luft/luftvärmepump.

– VI DRÄNERADE MITT I VINTERN

När källaren hos familjen Printz behövdes som boyta var det första steget att dränera och isolera för att få en torr inomhusmiljö. Trots att det var december, och snön låg meterhög, gick arbetet som på räls, berättar Pia Printz.

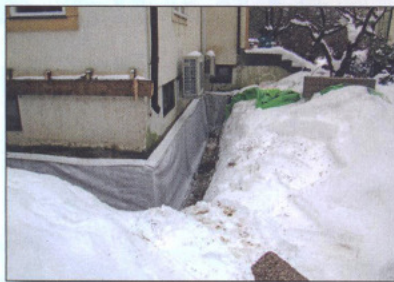
VERANDAN FICK OFFRAS

Enorma mängder snö gjorde dräneringen lite besvärligare. Till vänster syns regeln som var det enda som blev kvar efter verandan. Rosenbuskarna är ett minne blott ...

För mig var det värsta att vår fina altan måste rivas. Den hade inte mer än sju år på nacken, och det var inte roligt att se hantverkarna såga den i bitar. Men det var nödvändigt om dräneringen skulle bli ordentligt gjord runtom hela huset.

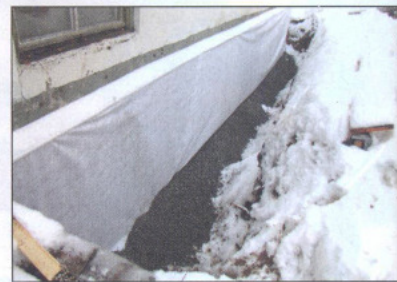
SNART KLART!

Ett lager grus ligger nu ovanpå dräneringsröret, och nu kan jorden läggas tillbaka.
